CARACTERIZAÇÃO DA BACIA HIDROGRÁFICA SANGA DO HOSPITAL- SANTA MARIA/RS

OLIVEIRA Josiéle Madeira¹; PITTELKOW, Graciele Carls²; SCHIRMER, Gerson Jonas³

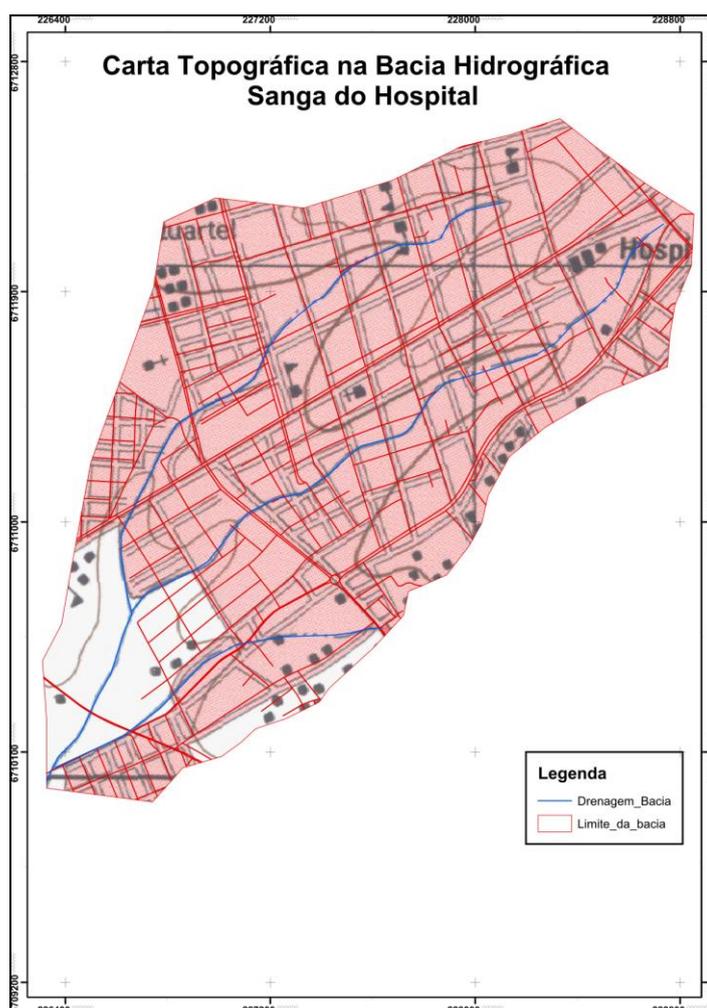
A micro-bacia hidrografia da Sanga do Hospital tem suas nascentes situadas dentro do perímetro urbano de Santa Maria, e estende-se aproximadamente por três quilômetros, até desaguar na sanga da Aldeia, afluente do Arroio Cadena, que por sua vez é contribuinte do rio Vacacaí-Mirim; todos pertencente à bacia do Jacuí, segundo a (figura 1).

Figura 1: Imagem carta topográfica
Organização: Schirmer, G.J

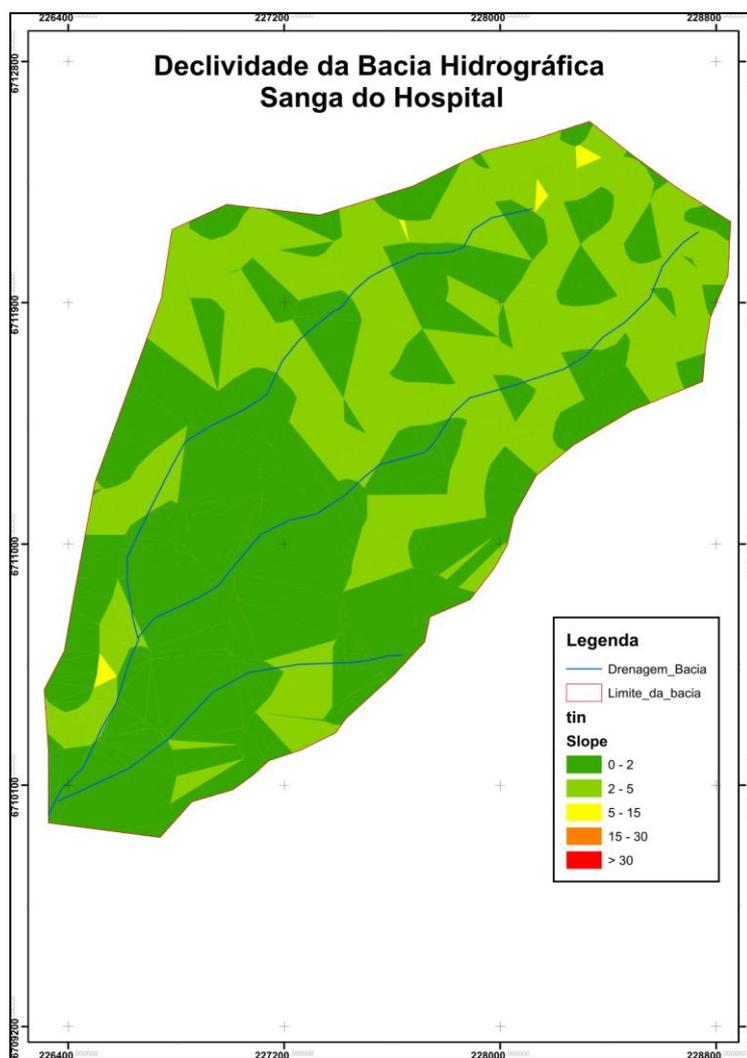
Para este trabalho foi elaborada a carta de declividade (figura 2) seguindo as definições do Instituto de Pesquisas Tecnológicas (IPT), onde predomina a declividade de 0 a 2%, caracterizando o relevo suave plano, onde os cursos d’água apresentam vazão lenta, sendo áreas de deposição de materiais, e que em áreas urbanas tendem a ocorrer processos de inundação mais frequentes. Já nas declividades a partir de 5% aumentam os processos erosivos, assim temos a relação entre declives a partir de 5% associadas às áreas de maior hipsometria.

Figura 2: Mapa de declividade da bacia hidrográfica do Arroio Sanga do Hospital
Organização: Schirmer, G.J

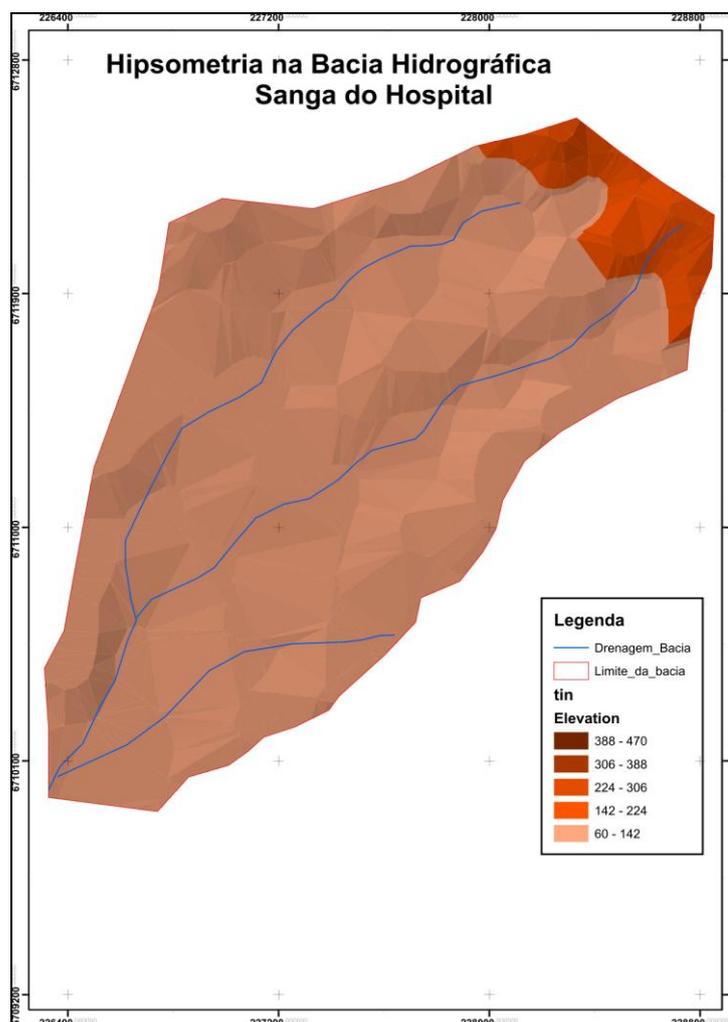
As porções de maior altimetria caracterizam as cabeceiras de drenagem, sendo estas as áreas de maior adensamento urbano, variando entre 142 e 224 metros de altitude, o restante da bacia enquadra-se em altitude variante entre 60 e 142 metros. Assim determina-se um baixo gradiente altimétrico na maior parte do curso d'água em questão, como pode ser visualizado na (figura 3).

Figura 3: Mapa de hipsometria da bacia hidrográfica do Arroio Sanga do Hospital
Organização: Schirmer, G.J

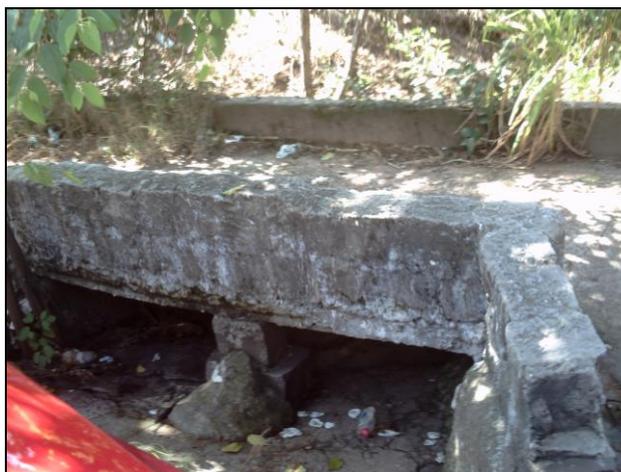
A figura 4 mostra a Sanga do hospital quando seu curso passa ao lado do Antigo Hospital Universitário, na Rua Floriano Peixoto. Observa-se nesse trecho que o curso do arroio encontra-se totalmente canalizado, e recebe o esgoto doméstico dos prédios e casas próximos a ele.

Nota-se a presença de deposição de lixo junto à pavimentação do arroio, o que contribui para dificultar o escoamento de águas pluviais.

Figura 4 – Pavimentação da Sanga do Hospital, ao lado do hospital universitário (Rua Floriano Peixoto).

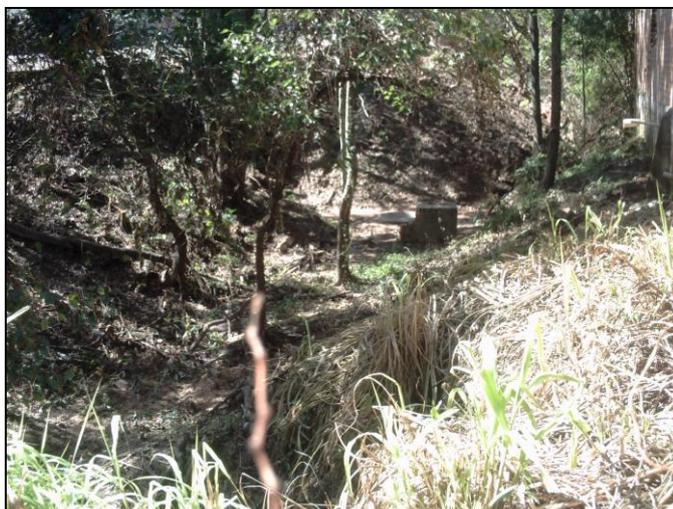
A área mostrada na Figura 5 situa-se próximo ao antigo hospital universitário, onde a sanga está completamente canalizada, apresentando em suas mediações problemas de erosão como, por exemplo, a ravina visualizada na figura abaixo. Uma possível causa seria a concentração do fluxo da água da sanga, em períodos de extravaso do leito, visto que devido há canalização intensa nas mediações.

Figura 5 – Ravina próxima ao Hospital universitário onde abaixo, passa a Sanga do hospital (rua Floriano Peixoto)

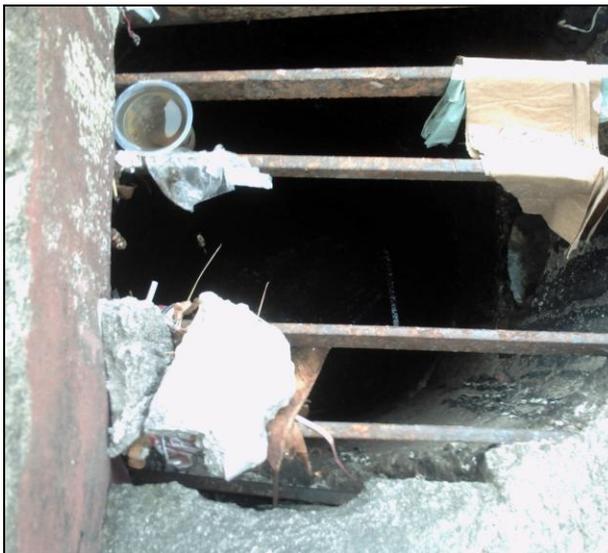
Situações de intensa canalização ocorrem também na Rua Serafim Valandro, como vemos nas Figuras 6 e 7. Na figura 6, temos novamente a presença de deposição de lixo junto à boca-de-lobo, o que prejudica o escoamento de águas pluviais e concentração de fluxo hídrico em outros pontos, cujos reflexos serão percebidos na jusante

Figura 6 - Trecho canalizado da Sanga do Hospital (Rua Serafim Valandro)

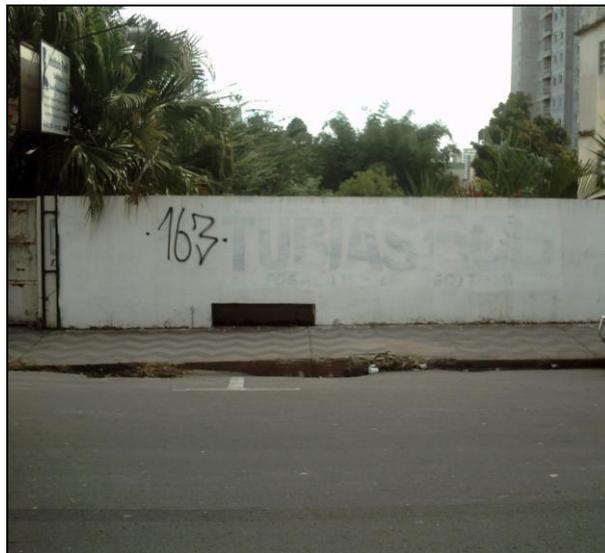
Figura 7 – Rua Serafim Valandro

A figura 7, nos mostra novamente o arroio junto à Rua Serafim Valandro, e sua total impermeabilização em área urbanizada e possivelmente responsável pelo destino de esgotamento e águas pluviais no curso do arroio, o que dependendo do substrato e das condições das margens quanto à vegetação e ocupação, pode desencadear/acelerar processos erosivos.
