OTIMIZAÇÃO DE ESPAÇO HOSPITALAR

Resumo: O presente trabalho trata de um estudo ergonômico de ambiente de recepção da Associação Hospitalar Annes Dias, hospital de médio porte localizado na cidade de Ibirubá/RS, utilizando a metodologia da Análise Ergonômica do Trabalho com objetivo de demonstrar como a ergonomia pode melhorar significativamente a eficiência, produtividade e a prática de tarefas com mais conforto, segurança e saúde nos postos de trabalho e na vida dos colaboradores das organizações. Através da pesquisa de campo quantitativa e qualitativa realizada, estudou-se a respeito de como a ergonomia pode ser um fator determinante no bom andamento da produção. O estudo detectou falhas e sugere mudanças para a administração do hospital e seus colaboradores a fim de obter maior eficiência no trabalho executado.

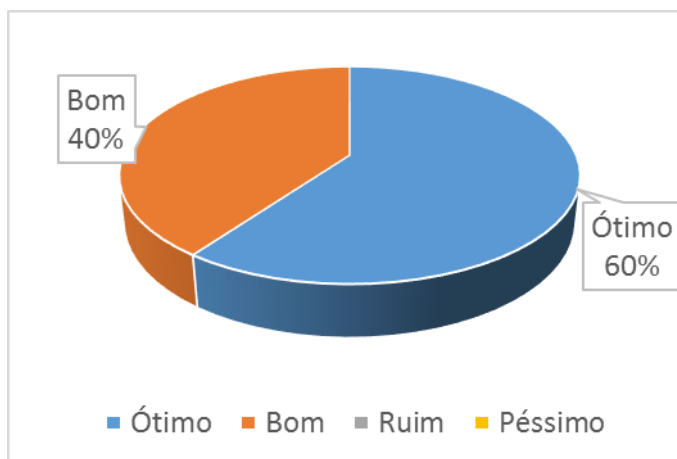
Gráfico 1 - Como você considera o conforto lumínico no local?

Foi realizada uma entrevista com cinco pessoas que trabalham diretamente nos setores estudados: duas recepcionistas, duas enfermeiras e um médico que atuam em um turno específico, lembrando que outras pessoas trabalham ali em turnos variados. As perguntas sobre o conforto lumínico, acústico e físico, foram feitas para saber a opinião das pessoas que utilizam esse espaço e confrontar com a nossa percepção sobre as mesmas. O gráfico 1 demonstra que os trabalhadores consideram o conforto lumínico adequado.

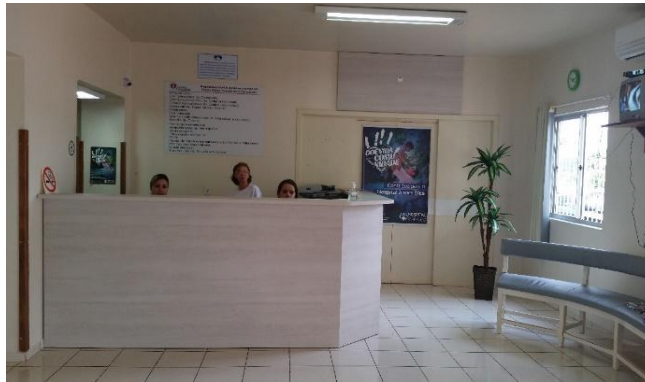
Fotografia da recepção

A recepção, por se tratar do primeiro espaço em que o cliente estabelece contato no hospital, deve oferecer uma atmosfera agradável quanto à dimensão, decoração, equipamentos e apresentação dos funcionários. Além de precisar de características como cortesia,

De acordo com o Gráfico 3, percebe-se que os usuários avaliam o local, de maneira geral, como confortável fisicamente. No entanto, diante das visitas e levantamentos, constatou-se que os bancos localizados na recepção são desconfortáveis para quem precisa esperar por muito tempo, principalmente em horário de plantão médico. As cadeiras na Sala de Gesso e na Sala de Triagem também não são confortáveis. Existe ar condicionado na Sala de Triagem e na recepção, favorecendo o conforto térmico do paciente.

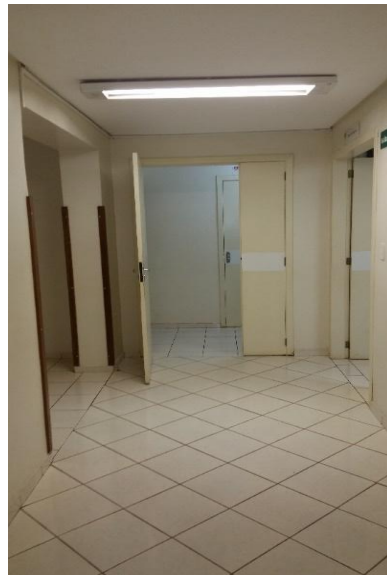
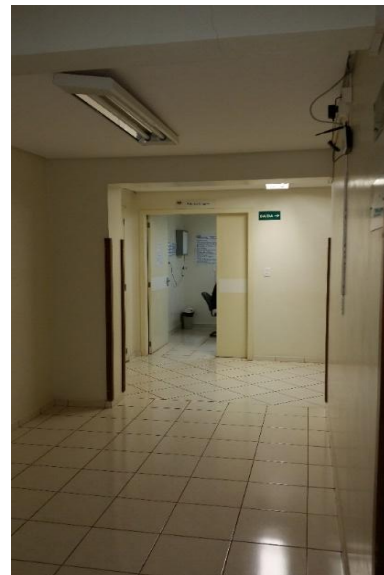
Fotografia do hall e da circulação

O hall é uma área bem arejada e ampla, com bom estado de conservação, apresenta uma intensa circulação de usuários e funcionários, visto que é o acesso principal ao hospital. Deve-se salientar que a área analisada, apresenta um hall de Emergência, onde, circulam macas e carrinhos com equipamentos utilitários, além de, pedestres e cadeirantes.

A circulação apresenta revestimento bem conservado, restringindo-se apenas à circulação de macas, carrinhos com equipamentos utilitários e funcionários do hospital.

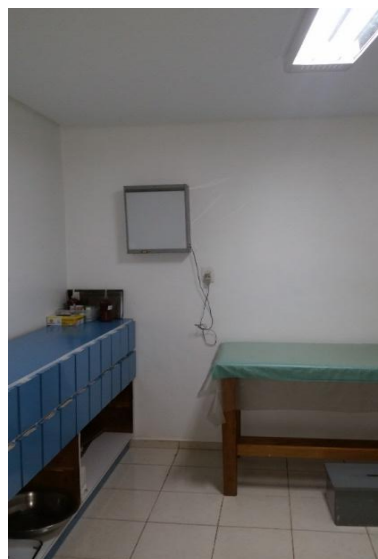
Fotografia da Sala de Gesso

Já a Sala de Gesso é um ambiente ergonomicamente bem estruturado, destinado ao atendimento de pacientes em regime ambulatorial para colocação ou retirada de gesso.
