AVALIAÇÃO DE CARACTERÍSTICAS FÍSICAS E AMBIENTAIS DA INFRAESTRUTURA URBANA DO MUNICÍPIO DE CHAPADA/RS

ANDRADE, Amanda Schirmer de¹; ECKERT, Natalia Hauenstein²; HAMMES,
Djulia³

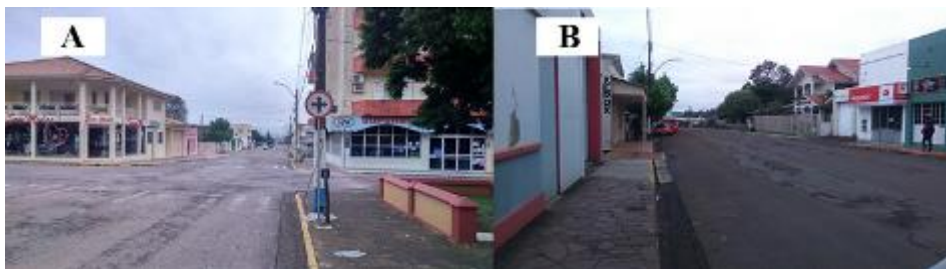
Figura 3 – A) e B) Levantamento Fotográfico: Rua Padre Anchieta, 2017.

Os passeios públicos desta via apresentam, assim como identificado na Rua Alfredo Winck, irregularidades e problemas de manutenção. Não há acessibilidade nas calçadas destinadas a pedestres, além de haver ocorrência de desníveis em determinadas tipologias de pavimentação. Mesmo quando novas calçadas são implementadas, estas não recebem regularização nem padronização para com as já existentes. No entanto, no quarteirão destinado à Praça Municipal houve implantação de rampas de acesso - porém não há ocorrência de piso podotátil.

Conforme pode ser observado junto da Figura 03, a via de circulação de veículos da Rua Padre Anchieta é a que apresenta o maior número de problemas e falta de manutenção. As falhas e rachaduras na pavimentação são expressivas e a manutenção ocorre de forma falha, gerando resultados insatisfatórios.

No que tange o sistema viário do município de Chapada, aconselha-se a correta manutenção das deteriorações, bem como a implantação de um maior número de placas de sinalização e de redutores de velocidade. Esta ação tornar-se-ia positiva por proporcionar maior segurança para a circulação de veículos e de pedestres. Propõem-se também a implantação de faixas de segurança em todas as travessias localizadas próximas às esquinas, de modo a garantir uma maior segurança aos moradores.

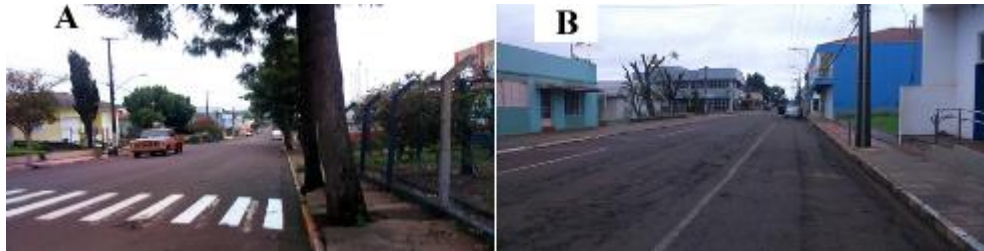
Figura 4 – A) e B) Levantamento fotográfico: Rua Alfredo Winck, 2017.

No perímetro urbano a pavimentação e manutenção dos passeios públicos são de responsabilidade dos proprietários dos lotes. Neste contexto, o perímetro da Rua Alfredo Winck demonstrou que dos lotes edificados, em sua totalidade, apresentam pavimentação nas calçadas. No entanto, nem todos são adequados: grande parte apresenta irregularidades ou peças faltantes, além de algumas extensões manifestarem riscos de queda devido a sua lisura.

As dimensões dos passeios públicos desta via são variáveis, apresentando dimensões consideráveis e outras inadequadas – variando conforme o local. Durante os levantamentos *in loco* foi possível identificar que em determinadas extensões a largura impede a passagem de dois pedestres ao mesmo tempo, e isto se dá devido a presença de postes de iluminação ou ainda de espécies de árvores – conforme Figura 04. A acessibilidade é precária e praticamente inexistente nestas vias, assim como não há implementação de rampas nem de pisos podotáteis.

A Figura 04 demonstra também que as vias de circulação de veículos apresentam certa precariedade em sua pavimentação. Há ocorrência de fissuras e aberturas em sua superfície, gerando transtornos materiais para os veículos que trafegam por estas ruas. A manutenção não ocorre de forma adequada, promovendo novos incômodos poucos dias após sua realização. Os materiais utilizados também apresentam configuração inadequada e pouca durabilidade, gerando sua deterioração em curtos períodos de tempo.

modificar a distribuição das vias, porém é possível adotar soluções que facilitem o tráfego nesta área: incrementar a sinalização de trânsito e implementar redutores de velocidade. Esta postura promoveria uma redução de velocidade por parte dos motoristas e, conseqüentemente, diminuiria o risco de acidentes.

Percebendo-se a importância da pavimentação dos passeios públicos enquanto um serviço público, e que contribui diretamente para a melhoria da qualidade de vida da população que trafega pela cidade, sugere-se algumas adequações para o município. Diante das irregularidades e desníveis identificados, aconselha-se uma padronização da pavimentação das calçadas que, além de questões estéticas, facilita a circulação de pedestres e pessoas com deficiência (PCDs).

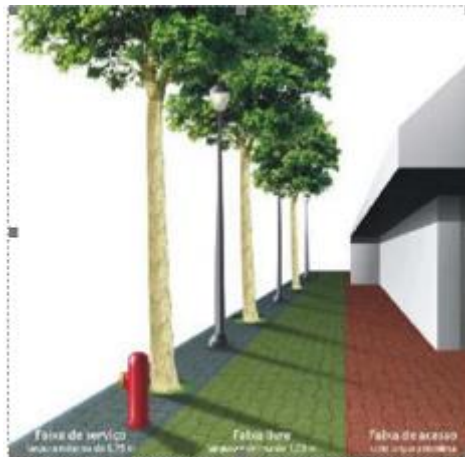
Figura 5 – Esquema de passeio público, 2017.

De acordo com o Guia Prático para a Construção de Calçadas (2017), os passeios públicos devem ser acessíveis, possuir largura adequada para o trânsito de pessoas, apresentarem declividade necessária para escoamento da água da chuva e não possuir barreiras em sua largura útil. Estas vias são destinadas prioritariamente a pedestres e quando necessário, recebem implantação de mobiliários urbanos e de vegetação. As faixas livres para acesso devem possuir no mínimo 1,20 metros de área livre e no mínimo 0,75 m livres para área de serviço – estas faixas são especificadas junto da Figura 05.
